心と身体を紡ぐお家

～苦悩の時、快適を求めて～

健康に配慮した断熱改修モデルを提案!!

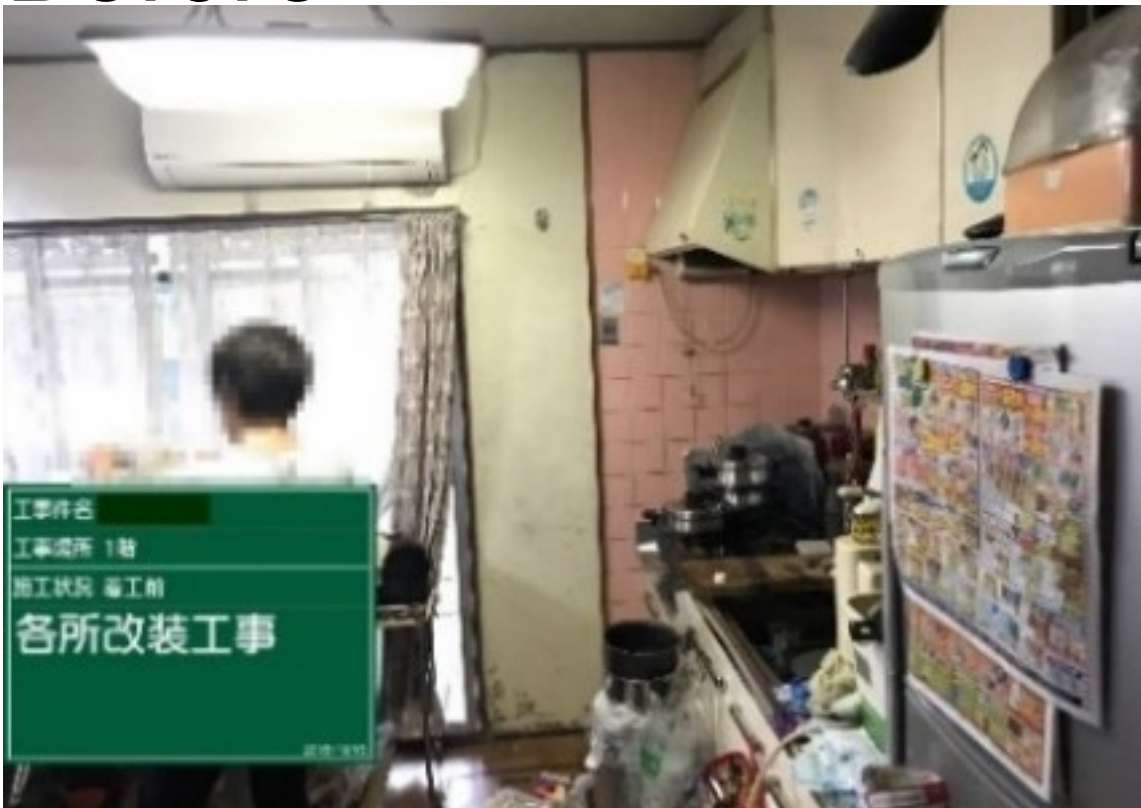
キッチン周りの壁には下までカビが生えている。

- ・窓、壁、天井の断熱・気密改修をする。それだけで、結露がなくなり、カビも生えない。アレルギー症状も改善でき、さらに夏と冬にはエアコンの効きも良くなる。
- ・脱衣場の設置にあわせて、室内に洗濯機と洗面所も設置する。

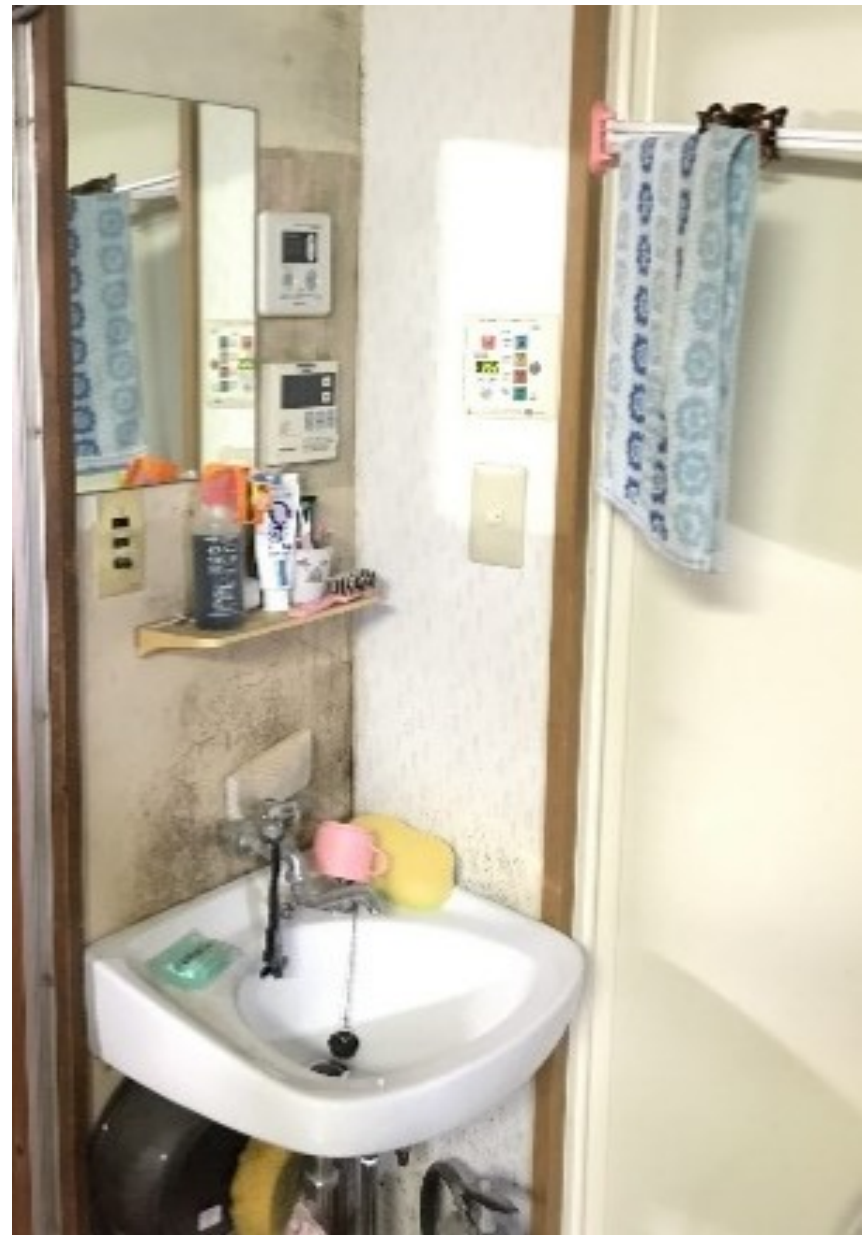
カビだらけの壁

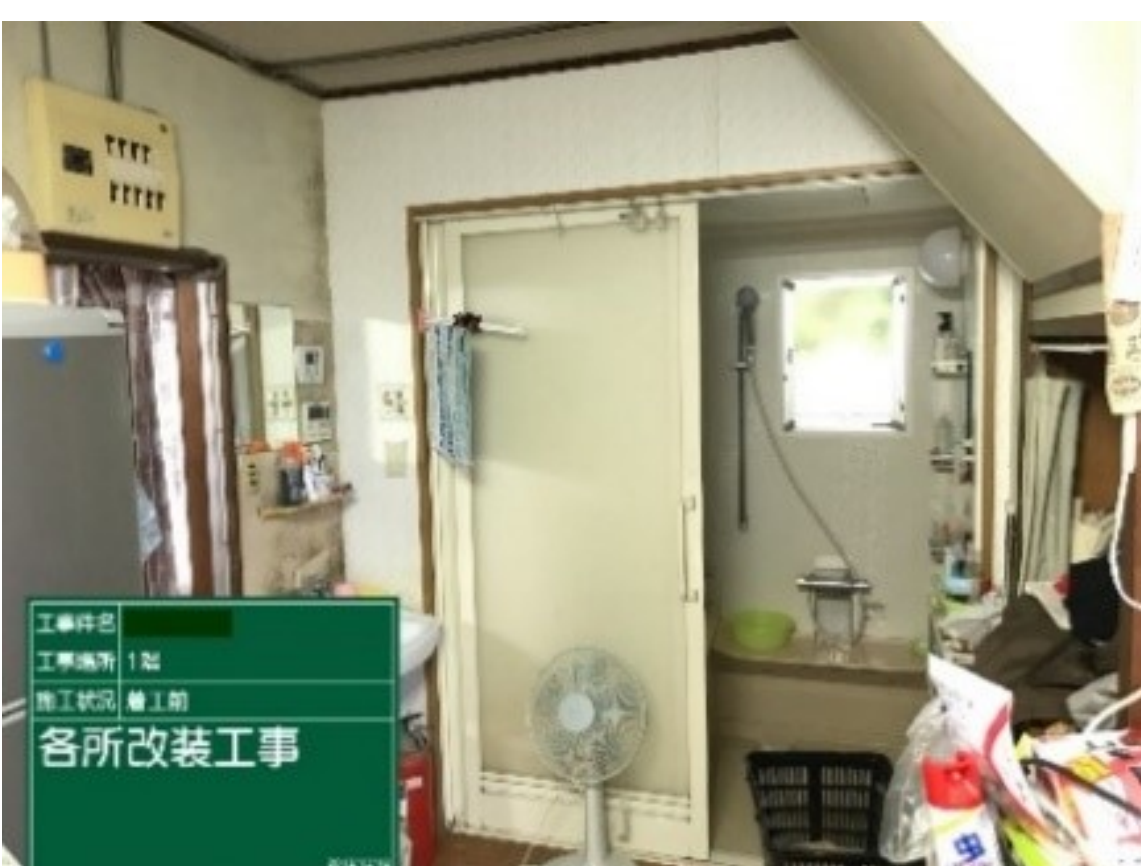
ダイニングと同じ空間にある脱衣場とお風呂

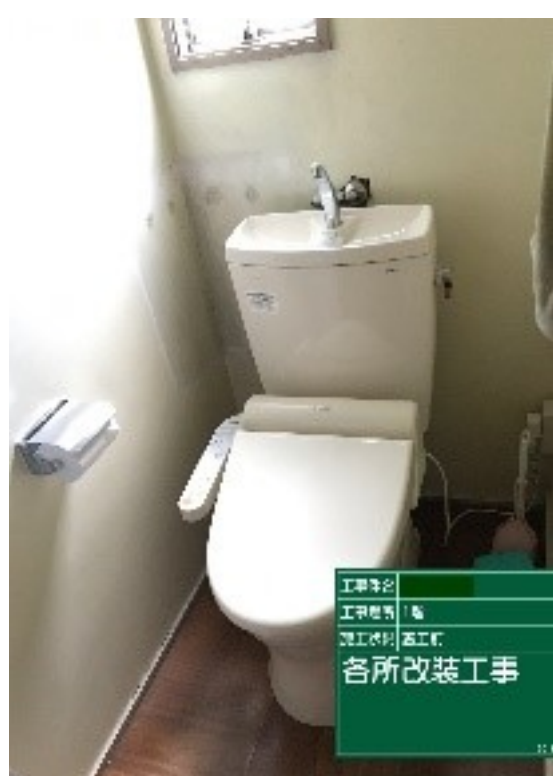
冬でも寒いトイレ

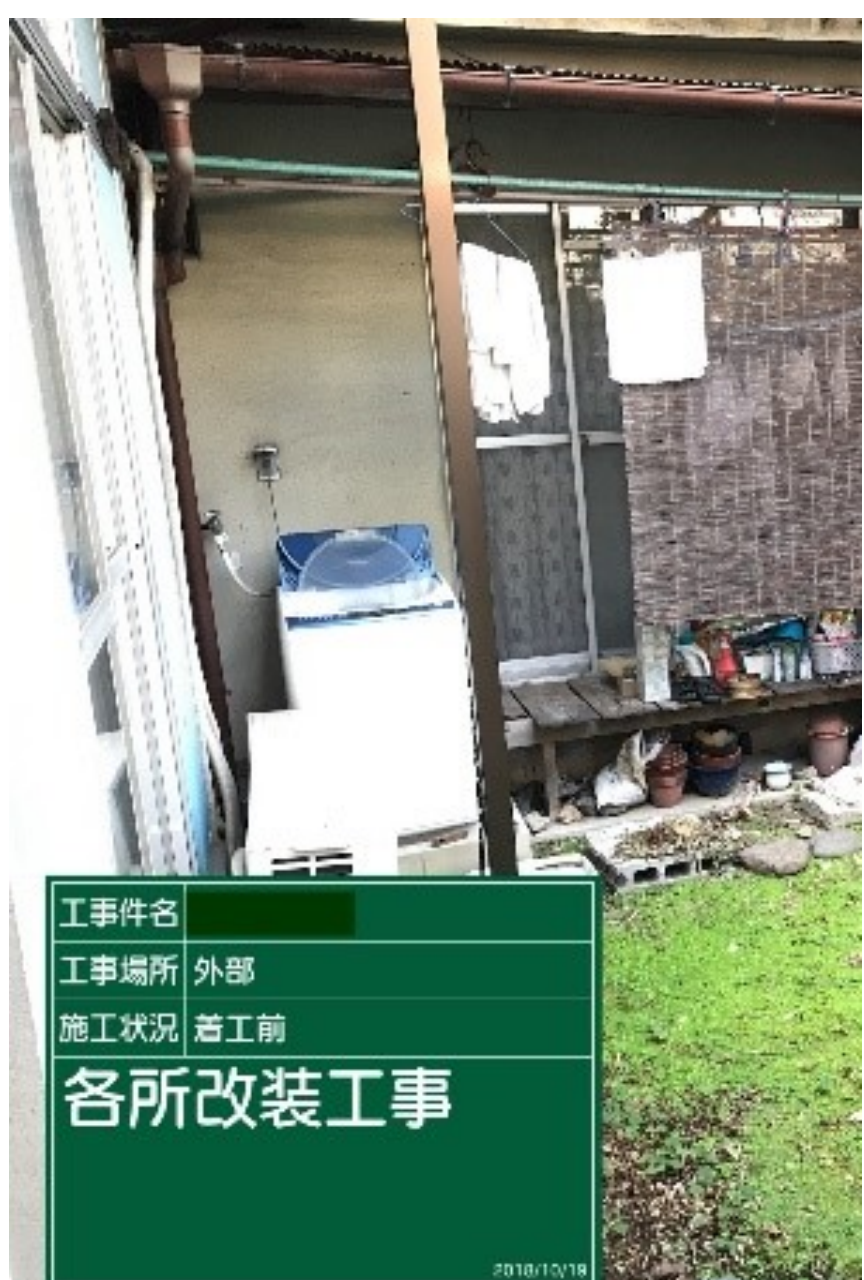
外にある洗濯機
